TF093027 - WSP - CIDA PERÚ
POST-EARTHQUAKE PLANNING FOR WATER AND SANITATION SECTOR
"DISASTER RISK MANAGEMENT IN WATER AND
SANITATION SERVICE IN THE SOUTH OF PERÚ" PROJECT

Estimación del Riesgo EMAPICA S.A.

Estimación del Riesgo de Desastres - EMAPICA S.A.

Realizado por:
Centro de Estudios y Prevención de Desastres - PREDES
Octubre de 2010

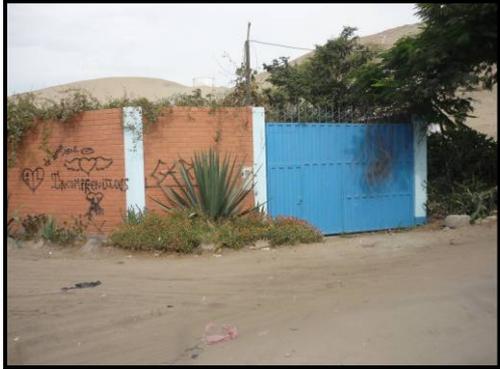
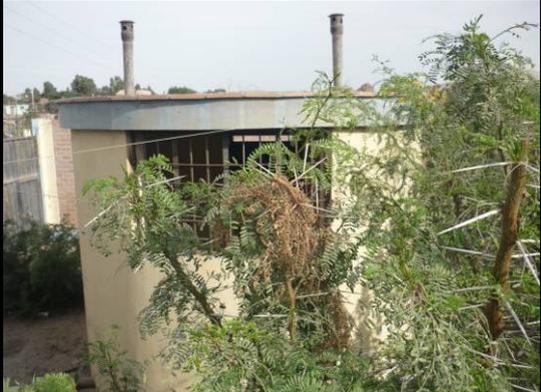
<p>CBD Angostura Limón.- Es una estructura de albañilería confinada con elementos de concreto, en forma circular, rodeada de un cerco perimétrico alto con importantes fisuras verticales en las esquinas. Incluso se observa la inclinación de uno de sus muros.</p>
<p>CBD Cerro Partido.- Consiste en un solo ambiente de albañilería confinada con elementos de concreto, en forma circular, rodeada de un cerco perimétrico. Dicho cerco se encuentra en buen estado, sin embargo, al estar ubicado al pie de un cerro de arena, el muro de 2.50m queda reducido a solo 1.20 m respecto a la calle lateral que resulta elevada. Esta situación favorece el ingreso de personas ajenas a la empresa. Una medida práctica sería profundizar esta calle que separa el cerro de arena y la cámara de bombeo, tomando la precaución de proteger el pie del talud, dado que el suelo arenoso es de origen eólico.</p>

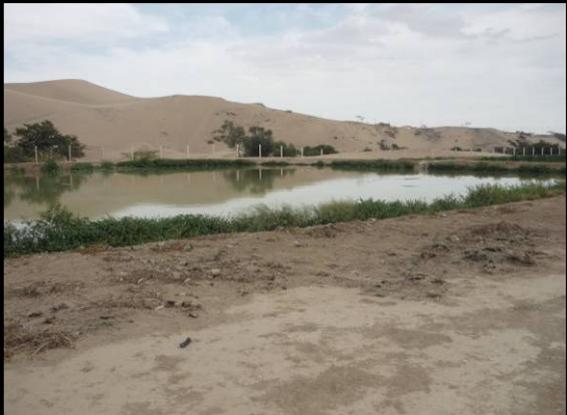
<p>Lagunas Angostura Limón.- Consiste en 2 lagunas de oxidación que trabajan en serie. El mantenimiento de estas lagunas es deficiente, y además el cerco perimétrico (cerco de malla metálica y postes de concreto) se encuentra destruido en un 50% del contorno, por lo que es de libre acceso.</p>

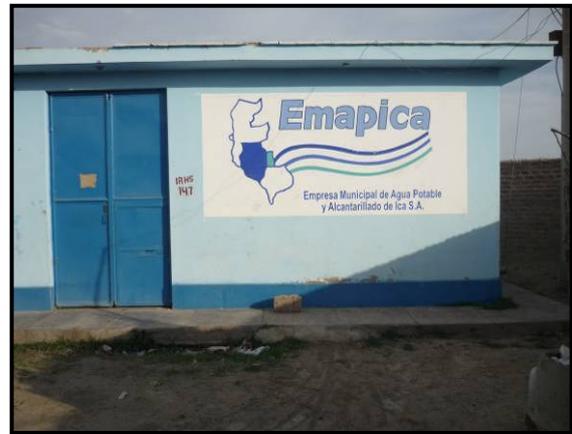
La vereda del frontis se encuentra hundida, lo que manifiesta suelo blando, por humedecimiento, debido a que la tubería de drenaje que sale del interior de la edificación está mal ubicada. Esto a la larga puede favorecer posteriores asentamientos en la cimentación de este componente.

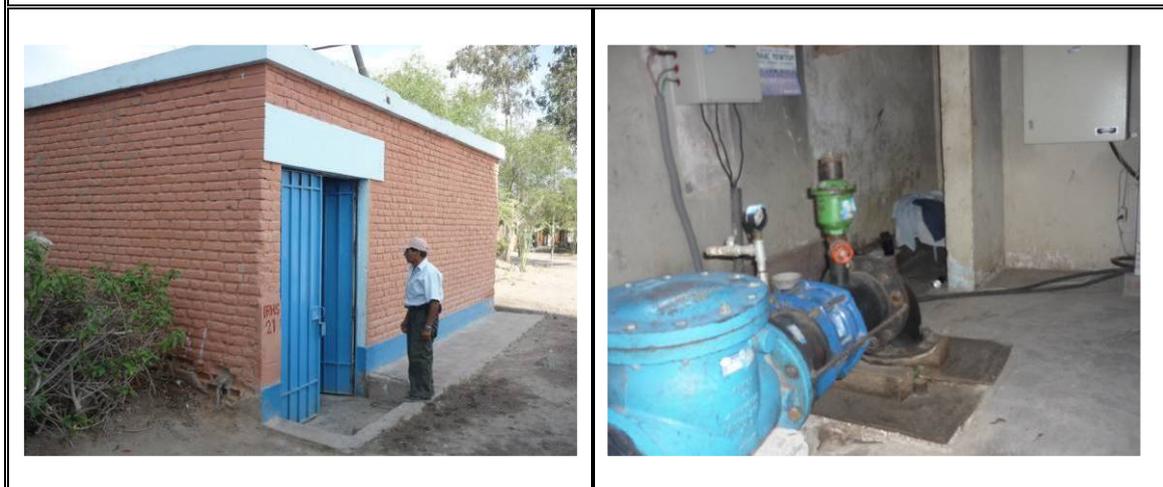
Pozo San Joaquín.- La estructura de ladrillo sin elementos de refuerzos de concreto. El techo es una losa aligerada y vigas de concreto, que se encuentran en buenas condiciones. Sin embargo, la estructura externa es vulnerable a sismo, en nivel medio, por ausencia de columnas que absorban la carga lateral y esfuerzo cortante sísmico. Como atenuante, el suelo es firme. Fue afectado con el sismo del 2007, hundiéndose la grava que rodea al pozo. Es vulnerable al sismo, nivel medio.

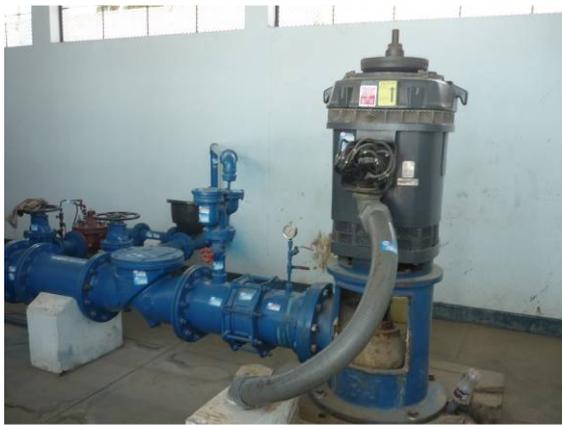
Pozo 3A.- Su estructura es de concreto aporricado, con techo aligerado. Se trata de un sistema robusto, que no presenta fallas, aunque el diseño de ventanas altas no ha considerado el efecto de "columna corta" que podría favorecer al agrietamiento de las columnas, por estar parcialmente confinadas por los alféizares. Luego de la inundación que sufrió toda el área, que alcanzó 1.20m de altura, se ha construido un murete de protección de 1.50 m alrededor del pozo, pero sin elementos de concreto horizontales o verticales de arriostre. Ello puede explicar la presencia de algunas fisuras menores que deben evaluarse.

Cuenta además con un grupo electrógeno. Su vulnerabilidad por sismo es baja.

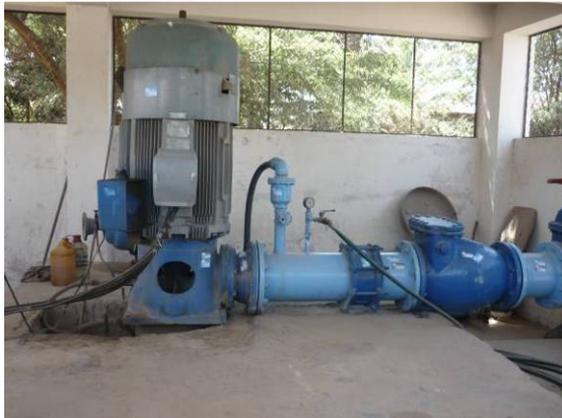
Pozo 1B.- El diseño de la estructura es idéntico al Pozo 3a. El ambiente único consiste en un sistema estructural aporricado de concreto, con tabiques (alféizares) de ladrillo. Al diseñar ventanas altas, se presenta el efecto denominado "columna corta" que podría favorecer al agrietamiento de las columnas, por estar parcialmente confinadas por los alféizares (no se aprecia junta de dilatación). No tiene motor de reemplazo en caso falle el que está operando. Se le ha construido un murete de protección contra inundación de 1.20 m, aunque es de ladrillo, en lugar de ser de concreto.

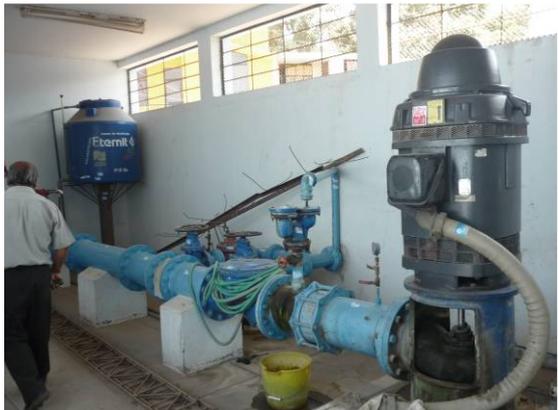
<p>Pozo Socorro.- Su estructura de albañilería confinada con elementos de concreto está en buenas condiciones. No tiene cerco perimetral. El murete de protección construido posterior a la inundación resulta bajo y vulnerable, porque se ubica en una zona baja respecto a la calle adyacente.</p>

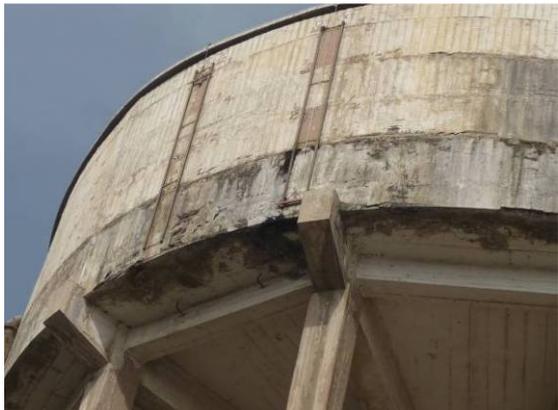
<p>R. Sede Central.- Elevado y hecho de concreto armado, de forma circular. El estado de la estructura se considera malo aunque no colapsado, debido a diversas fisuras en los elementos de apoyo (vigas y columnas), fuerte corrosión en los elementos metálicos y la escalera de acceso, así como deterioro de las paredes. Existe pérdida de agua, aunque mínima, que gotea en la parte central. Ya ha sido reparado en otras ocasiones por filtraciones. En el sismo del 2007 sufrió el impacto y hubo desprendimiento de concreto. Su vulnerabilidad ante sismo es alta.</p>

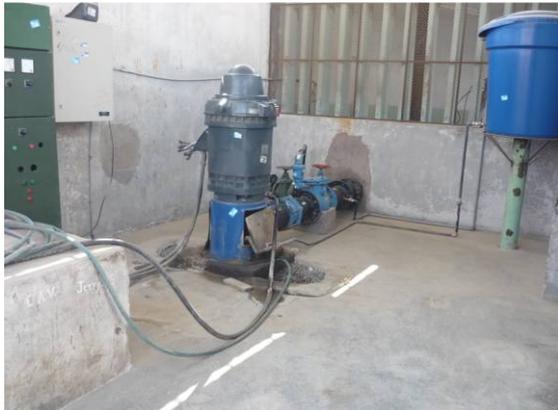
<p>Pozo José de La Torre 1.- Es un ambiente de reciente construcción, de albañilería confinada con elementos de concreto, en buenas condiciones. Debido a la experiencia de la inundación de 1998, se le ha adicionado un murete de protección, sin embargo, no cuenta con cerco perimetral que le defienda de la acción antrópica.</p>

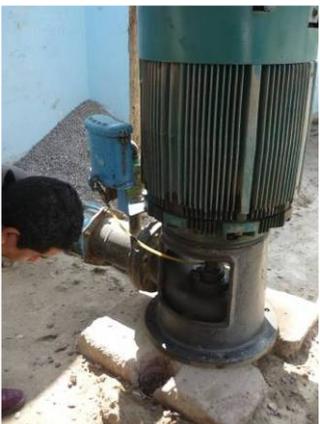
<p>Pozo José de La Torre 2.- El pozo colapsó por antigüedad. Luego del sismo se inclinó su eje y bajó el nivel freático. Sin embargo, al exterior del ambiente de albañilería confinada con elementos de concreto, se ha instalado un nuevo pozo y equipo de bombeo, sin ninguna protección. Además se encuentra sobre un lindero con la propiedad vecina, por lo que está en reclamo legal.</p>

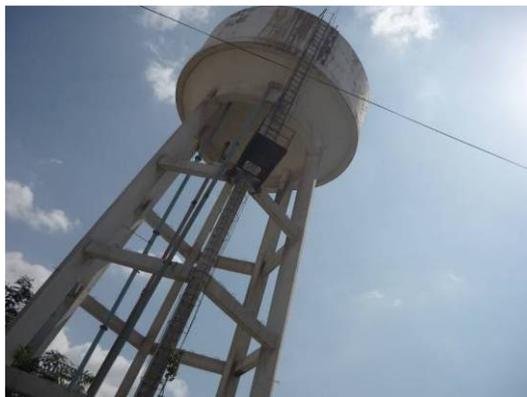
R. San Isidro.- Es una estructura elevada de concreto armado, apoyada en un sistema de columnas y vigas, con capacidad de 350 m³. La estructura de apoyo ha sufrido daños en el sismo del 2007 que es necesario evaluar y reparar. Su vulnerabilidad por sismo es alta.

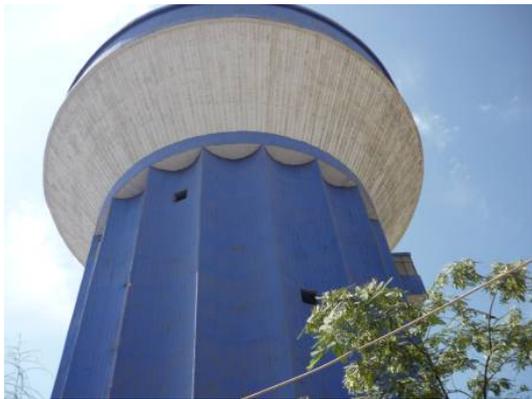
<p>R. Picasso Perata.- No presenta daño estructural importante por el sismo pasado, sin embargo, se observa en 2 lugares opuestos, una fina fisura horizontal de 4 m de longitud y a 3 m del piso. Estas fisuras también son visibles externamente. Se recomienda analizar en detalle estas fallas que pueden profundizarse en otro movimiento sísmico. Cuenta con cerco perimétrico que protege el Estadio, lo que reduce la exposición al robo o vandalismo pero también le defiende del ingreso del agua en caso de inundación. En el evento de desastre de 1998, el desborde del río Ica estuvo muy cerca de alcanzar esta zona. Sin embargo, su vulnerabilidad a estos eventos es baja, por lo señalado anteriormente.</p>

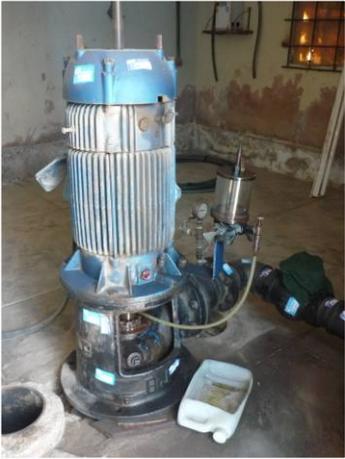
<p>Pozo Cachiche.- Es una estructura de albañilería confinada con elementos de concreto y techo aligerado que se encuentra en condiciones regulares, debido a que el muro se observa fisurado, lo que requiere reparación.</p> <p>Su vulnerabilidad al sismo es de nivel medio.</p>

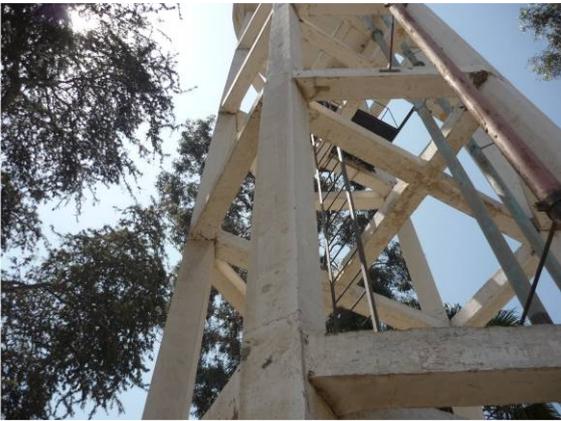
<p>R. Cachiche.- Es una estructura de concreto armado elevada, que se apoya en un sistema de columnas y vigas, con capacidad de 20m3.</p> <p>A partir del sismo del 2007, la estructura ha sufrido graves daños, por lo que el reservorio quedó fuera de servicio.</p> <p>Se recomienda su demolición</p>

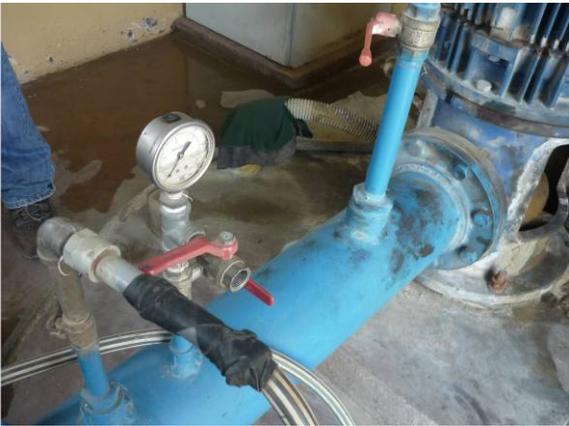
<p>Pozo Las Casuarinas.- La estructura es de albañilería confinada con elementos de concreto, con techo ligero (canalones metálicos). No se le ha dado la inclinación mínima a esta cobertura, por lo que el agua de lluvia afecta a los muros, como ya se aprecia. La base de estos muros también está afectada por el salitre que aflora, lo cual es una característica predominante en la zona. No tiene cerco perimétrico y se ubica dentro de un parque. Fue construido por la empresa inmobiliaria que edificó la urbanización y luego entregado a EMAPICA.</p>

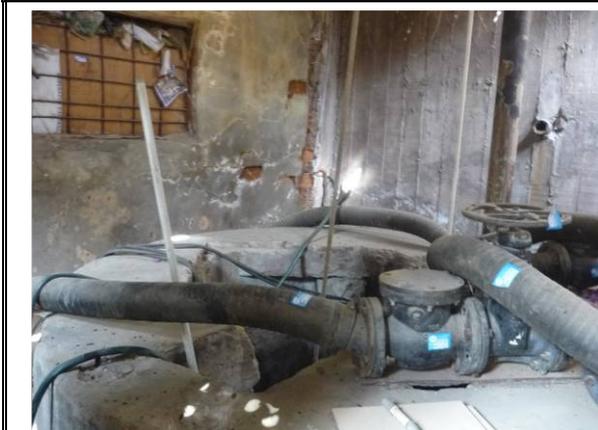
CBD Huacachina.- Es una estructura antigua de adobe, que ha quedado parcialmente bajo un cerro de arena, al pie de la laguna de Huacachina. La presión externa ejercida por el cerro sobre la cámara la está llevando al colapso por aplastamiento. El techo es de paja y sumamente deteriorado, no la protege y en caso de lluvia intensa, afectaría el precario sistema eléctrico que alimenta la bomba, por lo que el peligro adicional a tener en cuenta es el incendio.

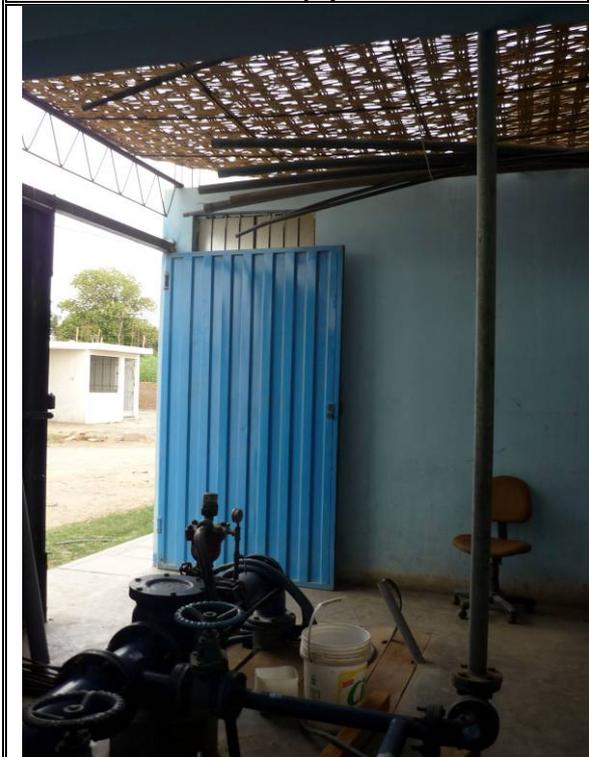
Foto N° 3
Techo precario de esteras –
Estación de bombeo de agua

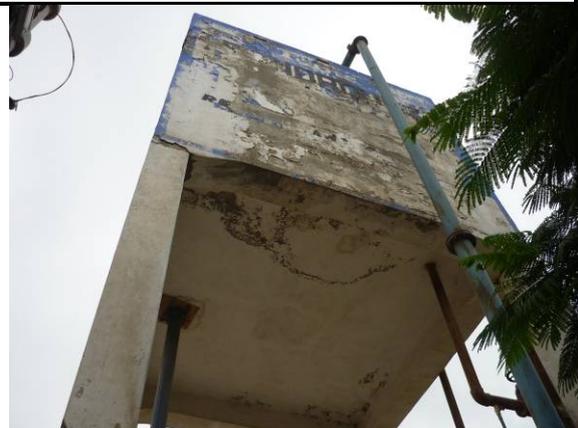
Foto N° 10
Fisuras en las 4 columnas del reservorio colapsado

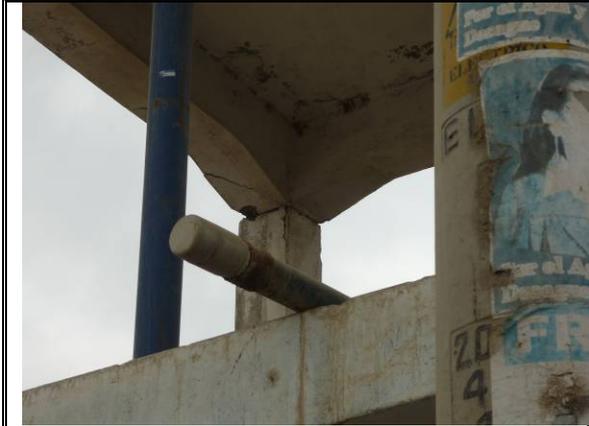
Foto N° 11
El reservorio colapsado representa un peligro para las viviendas contiguas

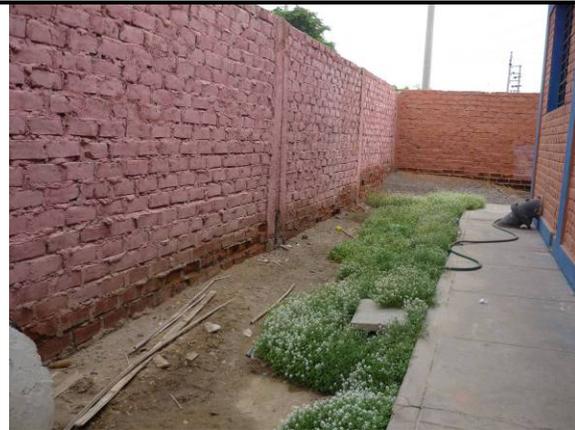
Foto N° 8
Muro de cerco perimétrico muy deteriorado por humedad – Pozo y EB 1 Parcona

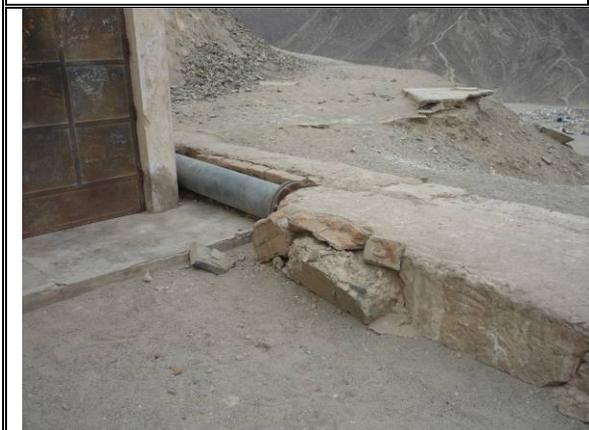
Foto N° 17
Deterioro del concreto – Reservorio Parcona

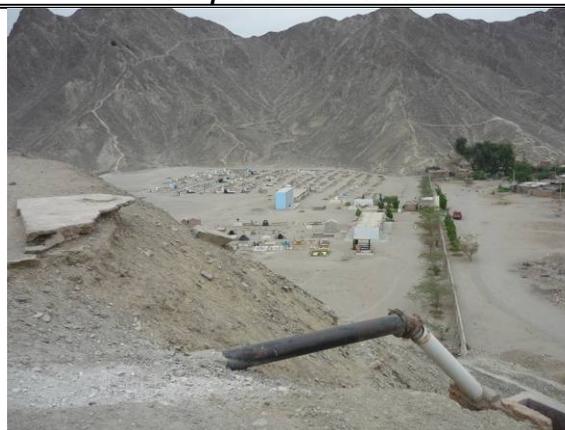
Foto N° 18
Tuberías sin mantenimiento – Reservorio Parcona

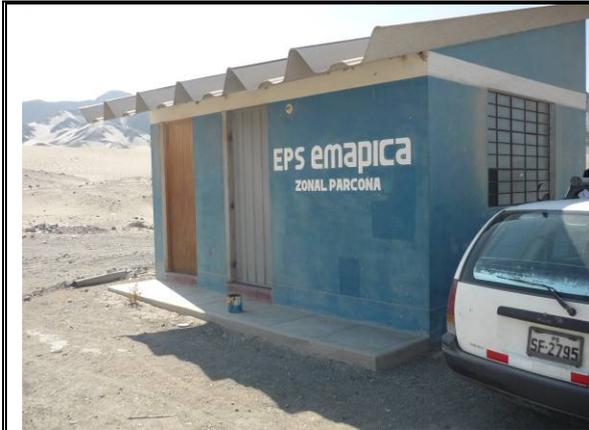
Foto N° 19
Caseta de control abandonada –Planta de Tratamiento de A.S. – Yaurilla- Parcona

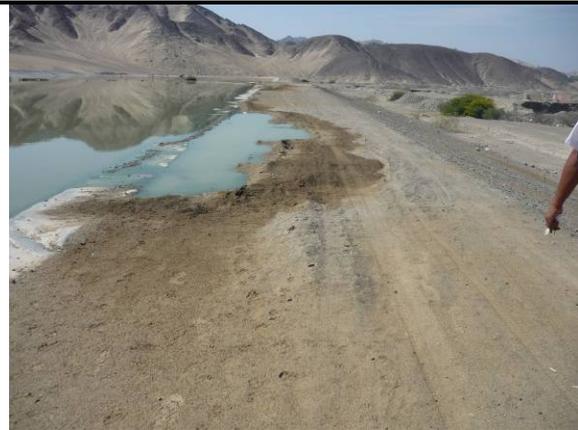
Foto N° 20
Desborde de laguna en Planta de Tratamiento Yaurilla – Parcona

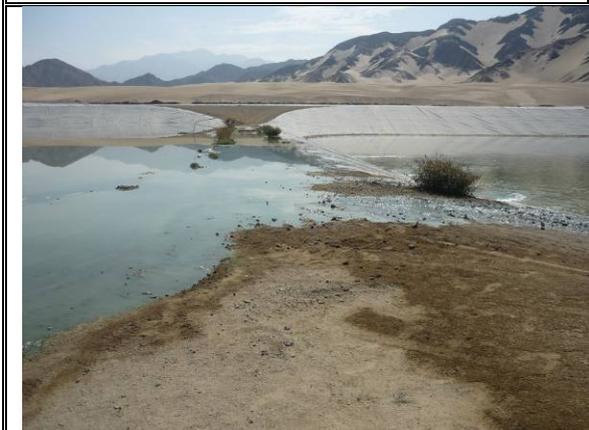
Foto N° 21
Desborde entre dos lagunas –Planta de Tratamiento de A.S. – Yaurilla- Parcona
