INFORME Nº 306-2018-AMyE-SGT- GO-EPS EMAPICA S.A.

ASUNTO : SOLICITO SERVICIO DE REBOBINADO DE (02) MOTORES ELECTRICOS PARA EQUIPO DE BOMBEO DE SOLIDOS CAMARA LIMON. **MUY URGENTE**

PROCESO REPARACION MOTORES CAMARA LIMON.

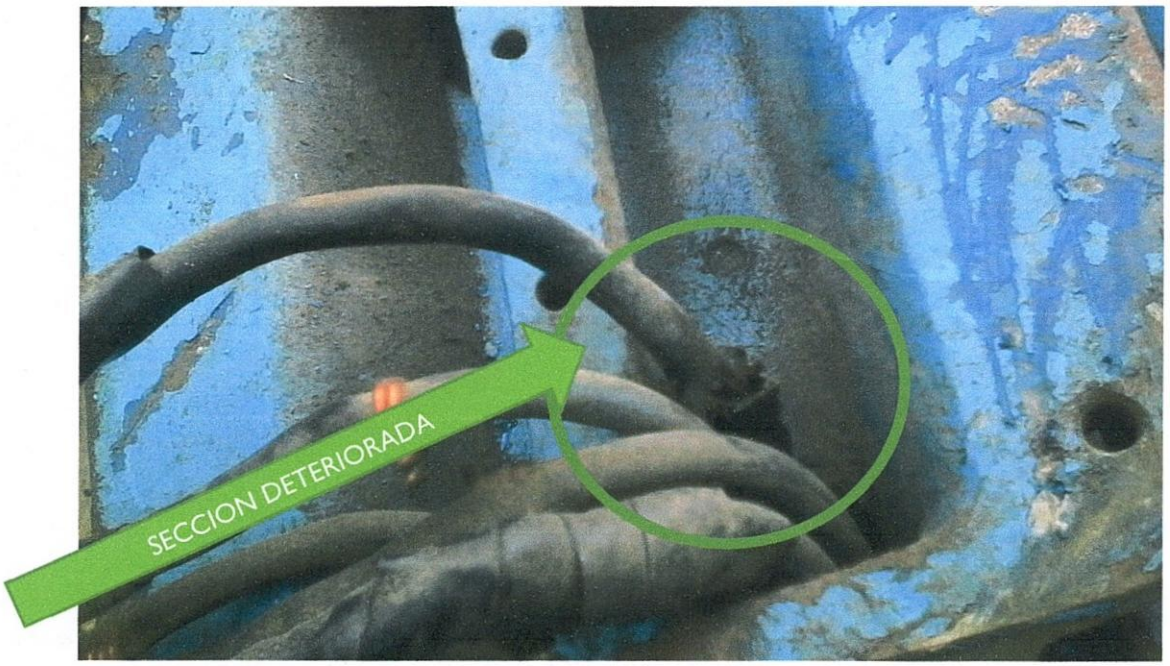
Me dirijo a Usted, para informarle que luego de realizar las acciones correspondientes técnicas para la puesta a punto del motor electrico marca DELCROSA, de 18HP, Trifasico, 380 voltios, 60 Hz, correspondiente a la bomba N° 01 de la citada cámara; se observa por la naturaleza del deterioro del cobre del DEVANADO en la sección contigua a la caja de conexiones, se requiere para mejor parecer que se realice por un tercero especialista el REBOBINADO del mismo (adjuto fotos referenciales). De la misma manera solicito de forma paralela que el motor "mellizo" que se encuentra en el Almacén Ctral de la empresa también sea reparado en cuanto a lo mismo a efectos de mantener un stock adecuado para relazar trabajos de Mantenimiento Preventivo como se viene realizando en otras cámaras de rebombeo de desagües.

SECCION DETERIORADA CONTIGUA A LA CAJA DE CONEXIONES

Debo señalar también que con respecto al primer equipo de bombeo, ya se le ha realizado el Mantenimiento de la Voluta por el personal del Área de Mantenimiento. .Nota: Sugiero que para ambos casos se cambien también los rodamientos del eje rotorico, para preservar la garantía idónea de los motores eléctricos de 18 HP.

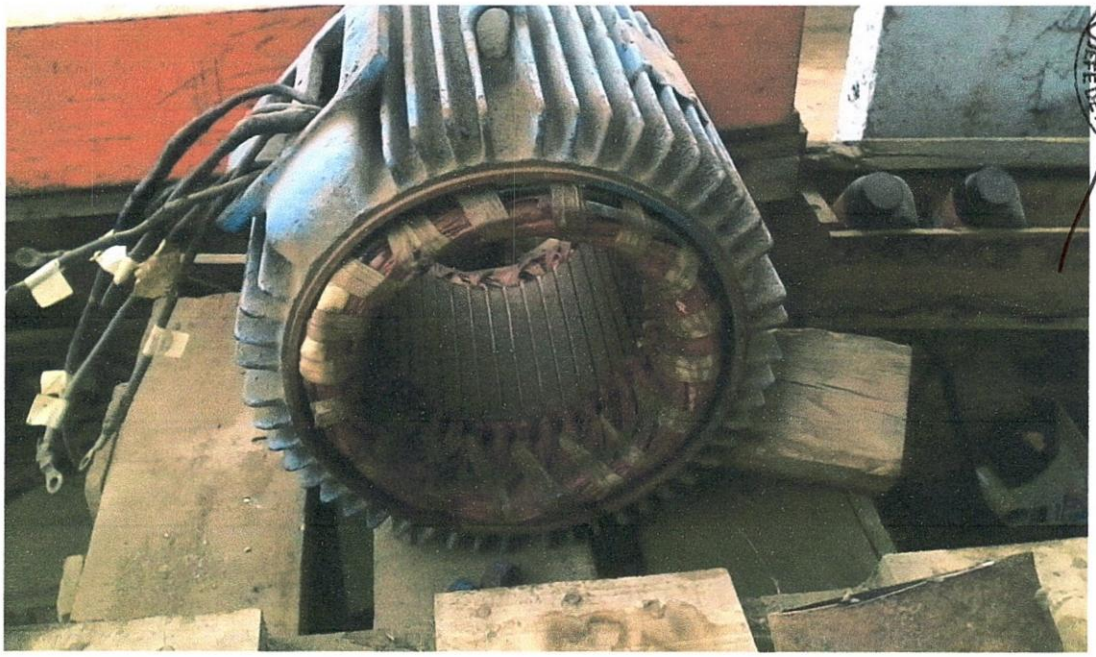
DEVANADO Y SUS CABLES DE CONEXIONES .

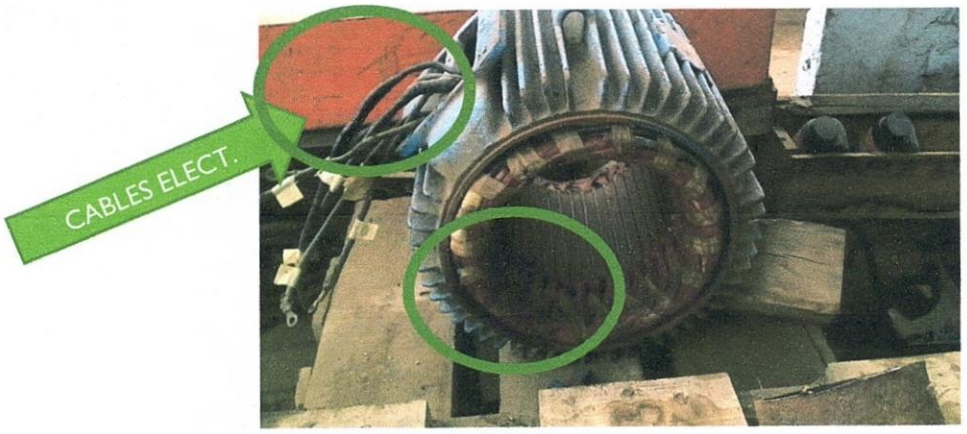
CARCAZA Y DEVANADO DEL MOTOR ELECTRICO
