TF093027 - WSP - CIDA PERÚ
POST-EARTHQUAKE PLANNING FOR WATER AND SANITATION SECTOR
"DISASTER RISK MANAGEMENT IN WATER AND
SANITATION SERVICE IN THE SOUTH OF PERÚ" PROJECT

Estimación del Riesgo EMAPICA S.A.

Estimación del Riesgo de Desastres - EMAPICA S.A.

Realizado por:
Centro de Estudios y Prevención de Desastres - PREDES
Octubre de 2010

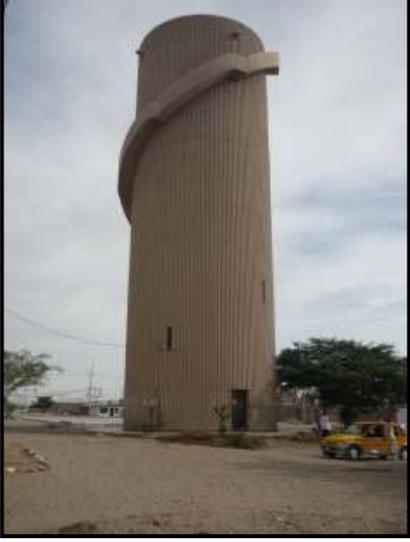
<p>Reservorio Angostura Limón N° 1 (II Etapa).- Es un reservorio elevado, de concreto armado de forma circular, con fuste. Presenta fisuras delgadas a 2m de altura del piso, en todo el contorno, por lo que es vulnerable al sismo, nivel alto. Se encuentra en medio de un parque, sin cerco perimétrico, por lo que no tiene protección alguna frente a actos vandálicos. La vereda perimetral presenta desniveles, lo que indica que el suelo es poco compacto.</p>
<p>Reservorio Angostura Limón N° 2 (IV Etapa).- Es una estructura apoyada en un cerro de arena, sobre una platea de cimentación. Tiene una capacidad de 400 m3. No fue dañada durante el sismo del 2007, por lo que no presenta fallas, sin embargo, está fuera de uso desde el 2003, por colapso de las tuberías de impulsión, como nos informa el operario. El PMO de EMAPICA señala más bien que la causa es la fuente de abastecimiento. La vulnerabilidad de esta estructura es media, debido a la inconsistencia del suelo arenoso. Mientras no contenga agua, el riesgo es menor. Antes de entrar en operación debe realizarse un examen de su estado actual, como parte de su rehabilitación.</p>

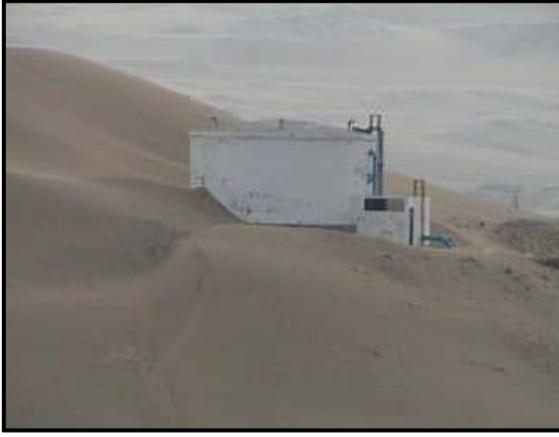
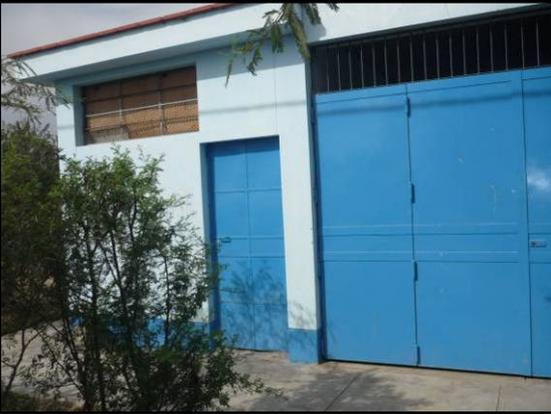
<p>Pozo Angostura Limón.- Es una estructura de albañilería confinada con elementos de concreto, protegida con puerta metálica. Su techo es aligerado. Su estado es bueno, no presentando ninguna fisura en los muros. Subsiste el problema de diseño denominado "columna corta". Si los muros entre columnas no han sido separados mediante una junta, la parte superior de dichas columnas se torna frágil al sismo. Como atenuante, la edificación es de 1 sola planta. Cuenta con una vereda perimetral, pero no tiene cerco de protección.</p>

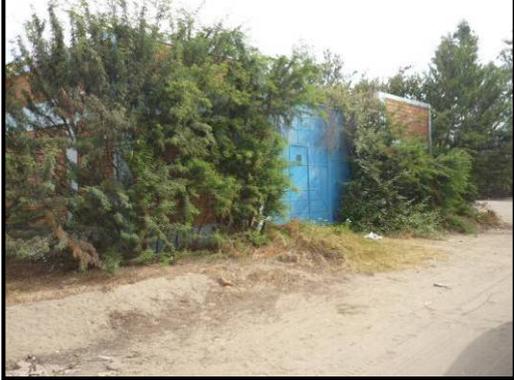
<p>CBD Angostura Limón.- Es una estructura de albañilería confinada con elementos de concreto, en forma circular, rodeada de un cerco perimétrico alto con importantes fisuras verticales en las esquinas. Incluso se observa la inclinación de uno de sus muros.</p>
<p>CBD Cerro Partido.- Consiste en un solo ambiente de albañilería confinada con elementos de concreto, en forma circular, rodeada de un cerco perimétrico. Dicho cerco se encuentra en buen estado, sin embargo, al estar ubicado al pie de un cerro de arena, el muro de 2.50m queda reducido a solo 1.20 m respecto a la calle lateral que resulta elevada. Esta situación favorece el ingreso de personas ajenas a la empresa. Una medida práctica sería profundizar esta calle que separa el cerro de arena y la cámara de bombeo, tomando la precaución de proteger el pie del talud, dado que el suelo arenoso es de origen eólico.</p>

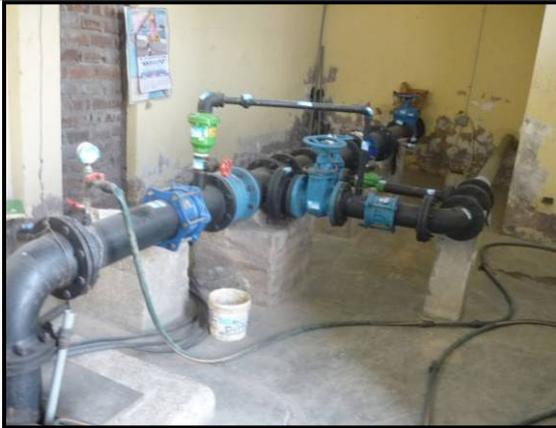
Pozo Parque Industrial.- La estructura está en buenas condiciones, sin embargo se observa humedecimiento en la base de muros, por afloramiento de salitre.

Pozo Señor de Luren.- Es un ambiente de albañilería confinada con elementos de concreto que se encuentra en buenas condiciones. Su vulnerabilidad a sismos es baja. La tubería de purga fue reubicada de su posición original, ya que debilitaba el muro que limita la propiedad vecina.

La vereda del frontis se encuentra hundida, lo que manifiesta suelo blando, por humedecimiento, debido a que la tubería de drenaje que sale del interior de la edificación está mal ubicada. Esto a la larga puede favorecer posteriores asentamientos en la cimentación de este componente.

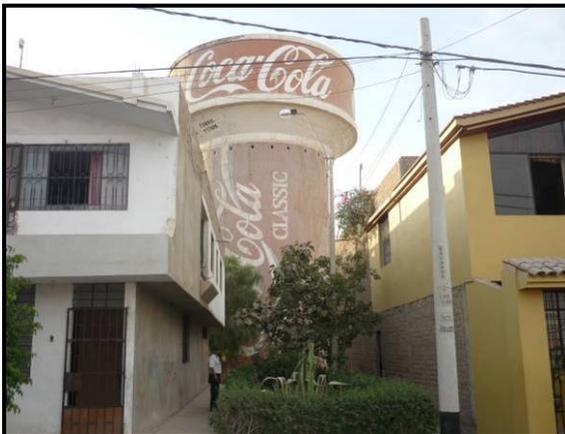
Reservorio Angostura Alta.- Es una estructura elevada tipo fuste, de concreto armado, con capacidad de 600 m³.

Presenta pequeñas fisuras horizontales en el contorno del fuste de concreto, que no son significativas. Su vulnerabilidad por sismo es de nivel medio.

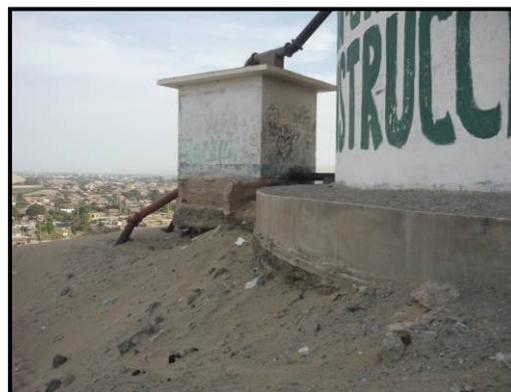
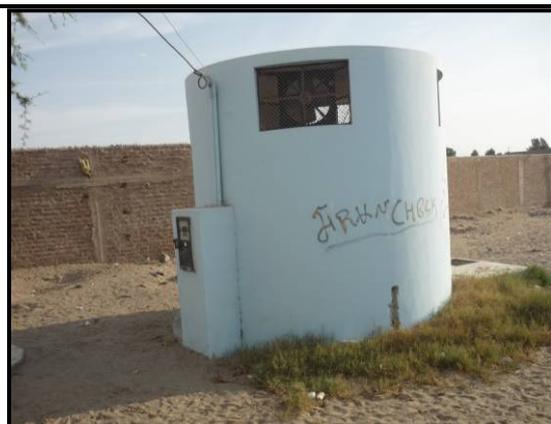
CBD Señor de Luren.- Consiste en un reducido ambiente de concreto armado de forma circular y puerta metálica.

Debido a la falta de cerco perimetral, se ha producido la sustracción de la tapa de la caseta de válvulas, donde se acumulan actualmente desechos orgánicos y basura.

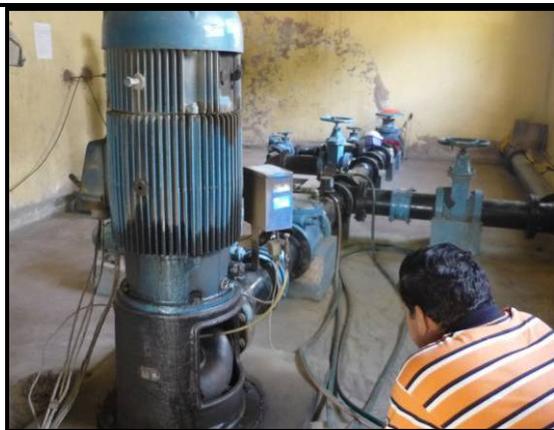
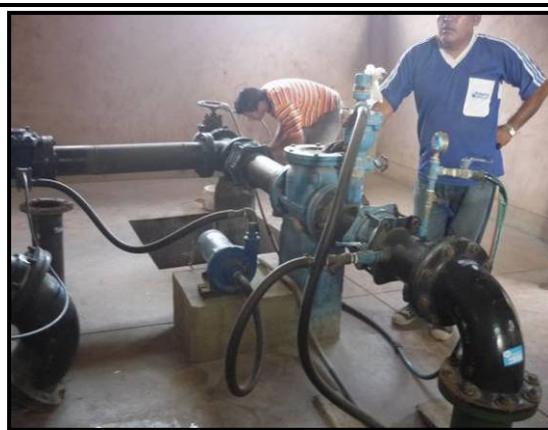
Pozo Santa María.- Es un ambiente de concreto aporcado y tabiques de ladrillo, rodeado de un cerco de ladrillos confinado. La primera estructura se encuentra en buenas condiciones estructurales. Su vulnerabilidad a sismo es baja.

En cambio el cerco se encuentra muy dañado a partir del sismo del 2007, por no contar con columna en la esquina, quedando en peligro de caer. Es vulnerable a sismo en nivel alto.

Se encuentra a 700 m del río Ica y a 2 m por encima de su nivel de desborde, por lo que la vulnerabilidad a inundación es baja.

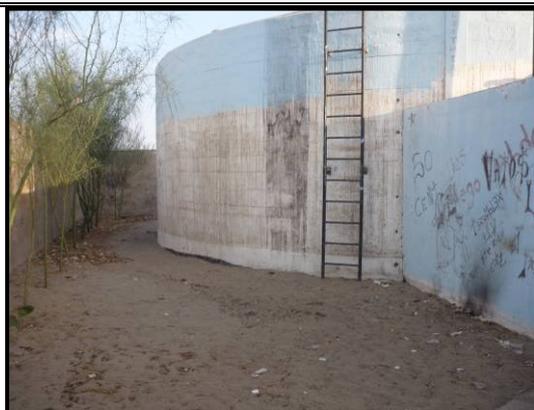
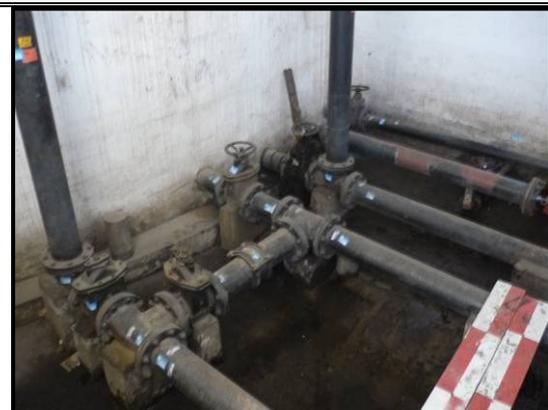
Reservorio Santa Rosa.- Es un reservorio apoyado en un cerro bajo de arena. Su estructura es de concreto armado en forma circular, con capacidad de 500 m³.

Ubicado sobre el cerro El Mirador, a una cota de 420 msnm, está 10 m más elevado que el nivel del río, por lo que la vulnerabilidad por inundación es baja.

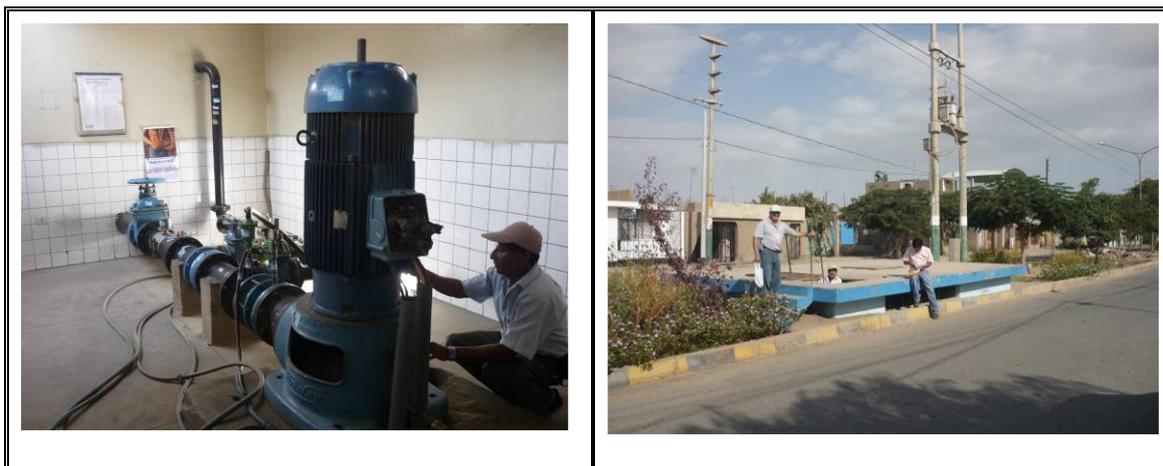
Pozo José María Eguren (San Joaquín N° 2).- Denominado también pozo María Eguren, es una estructura bajo el nivel de la calle (en berma central).

Presenta fisuras en forma diagonal, aunque no son graves. El techo tiene una puerta metálica que ya ha sido violentada por la delincuencia.

El nivel del piso es inferior al de la vereda externa, por lo que es vulnerable a aniegos o inundación.

La Estación no tiene mecanismo de cloración debido al robo de la caja de inyección de cloro, por delincuentes.

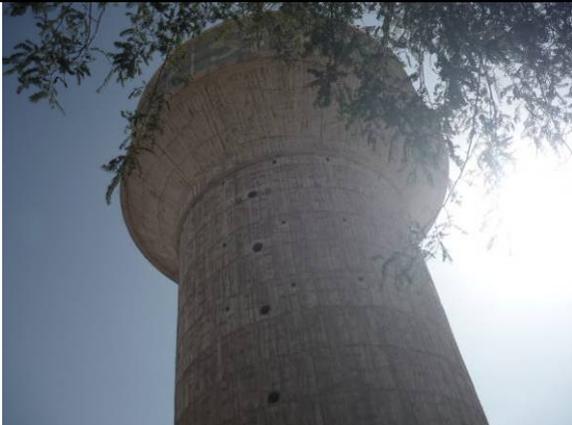
<p>Reservorio San Joaquín.- Consiste en una estructura de almacenamiento elevada, hecha de concreto armado, con capacidad de 1,000 m3. No presenta fisuras.</p> <p>Se ubica en un parque semi-abandonado y no se nos precisa quien tiene la propiedad sobre el terreno que ocupa esta estructura. No tiene cerco perimétrico.</p> <p>Como antecedente, las tuberías de asbesto cemento se curvaron con el sismo del 2007. Su nivel de vulnerabilidad por sismo es bajo.</p>

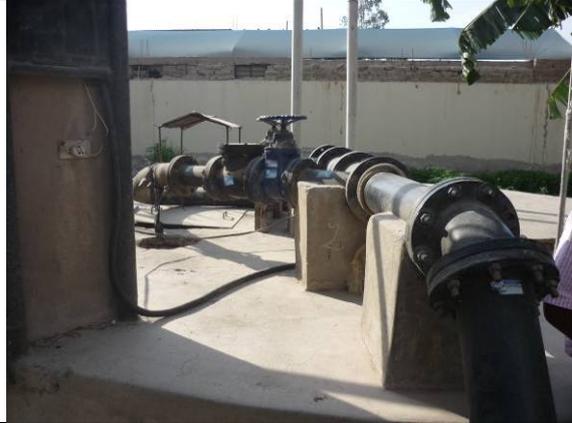
<p>CBD Nueva Esperanza N° 1.- Se trata de un componente de reducidas dimensiones. Es una estructura de concreto y ladrillo de forma circular. No presenta fallas, por lo que su vulnerabilidad por sismo es baja. A falta de cerco de protección, ha tenido que ser reforzada la puerta con una reja metálica adicional, por intento de robo.</p>

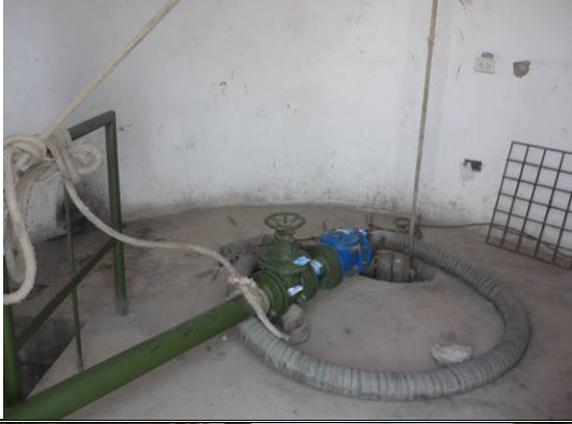
<p>CBD Nueva Esperanza N° 2.- Se trata de un componente de reducidas dimensiones. Es una estructura de concreto y ladrillo de forma circular. No presenta fallas, por lo que su vulnerabilidad por sismo es baja.</p> <p>A falta de cerco de protección, ha tenido que ser reforzada la puerta con una reja metálica adicional, por intento de robo.</p>

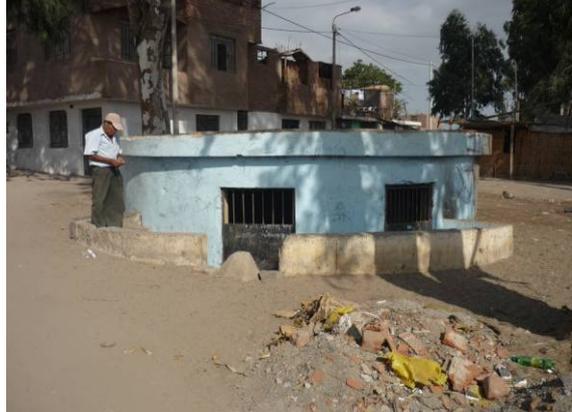
<p>CBD San Joaquín.- Es una estructura de concreto y ladrillo en forma circular.</p> <p>Por su bajo nivel respecto a la calle adyacente, es vulnerable a inundación. Como antecedente, refiere el operario, que ya se dio aniegos que ingresaron a la cámara.</p> <p>No cuenta con cerco perimétrico de protección, por lo que está expuesto a robo o vandalismo. Si falla o se interrumpe el fluido eléctrico, el equipo de bombeo no tiene reemplazo.</p>

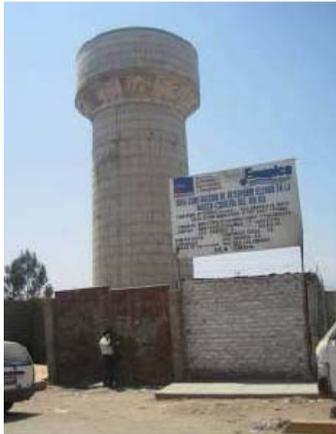
R. Mgn Izq. (Nuevo).- Es una estructura de almacenamiento elevada, de concreto armado. Ha sido construido el año 2009. Actualmente aún no funciona por problemas con la estación de bombeo cercana. Tiene una capacidad de almacenamiento de 1,400 m³. Se ubica en un terreno amplio, rodeado de un cerco de ladrillo sin confinamiento. La zona fue inundada por el desborde del río Ica en 1998. Su vulnerabilidad por inundación es media (ya que el cerco disminuye el impacto) y por sismo, es baja.

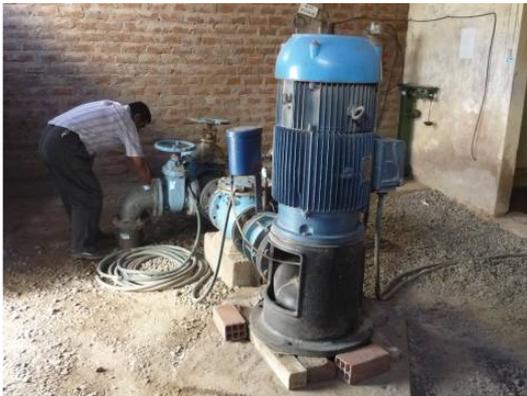
P. Divino Maestro.- La estructura del único ambiente es de albañilería confinada con elementos de concreto y su estado es en general bueno, aunque presenta una fisura vertical en el muro externo del frontis. El operario explica que, al hacer la vereda exterior se usó martillo neumático, lo que ha producido un ligero asentamiento del suelo, afectando a este muro. Al interior, el techo es de canalones metálicos y se encuentran muy afectados por el óxido. La vulnerabilidad por sismo es baja, dado que el techo es ligero y las columnas están en buen estado, sin embargo, la vulnerabilidad por inundación debe ser considerada media, por la cercanía al río Ica.

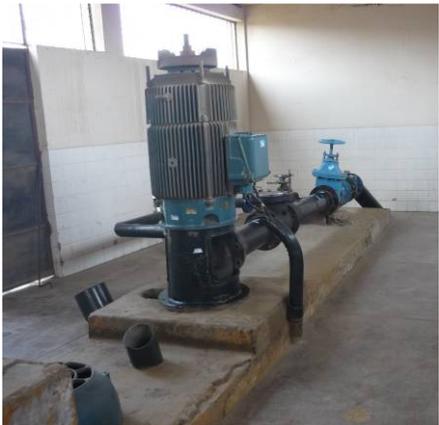
<p>P. Picasso Perata.- El pozo se encuentra en un ambiente de albañilería confinada con elementos de concreto, que está en buenas condiciones. El techo es ligero (canalones). Es vulnerable como la mayor parte de las estaciones de bombeo al corte de fluido eléctrico. Este pozo anteriormente funcionaba accionado por un motor a petróleo, cuya base de concreto aún se aprecia, pero fue reemplazado por el motor eléctrico actual. La vulnerabilidad por inundación es media, ya que la zona fue anegada en el año 1998.</p>

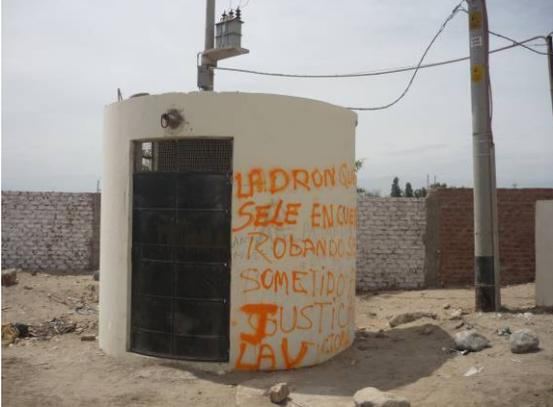
<p>CBD Camino a La Victoria.- Consiste en una estructura circular pequeña, de albañilería confinada con elementos de concreto, con puerta metálica, sin cerco perimétrico. Se ubica en una esquina entre dos calles de una zona urbanizada. Es vulnerable a robo.</p> <p>El estado de la estructura es bueno, por lo que su vulnerabilidad a sismo es baja. Igualmente, la vulnerabilidad por inundación es baja.</p>

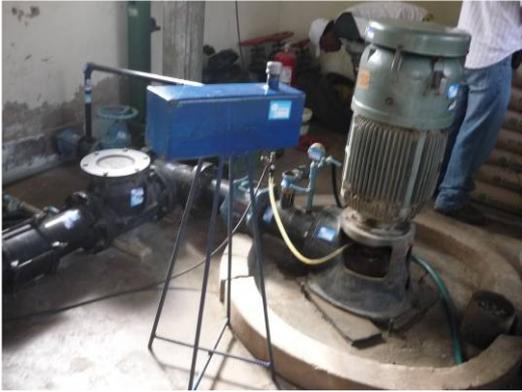
<p>Pozo Huacachina.- Se ubica en un terreno cercado al ingreso del balneario Huacachina, sin embargo, el cerco es rústico y no ofrece ninguna seguridad ante el ingreso de extraños. Al interior se ubica el ambiente de albañilería confinada con elementos de concreto. El lugar es muy distante del río Ica, por lo que no está expuesto a inundación. Su vulnerabilidad por sismo es medía por el tipo de suelo. Sin embargo requiere una vereda perimetral, ya que carece de protección ante el humedecimiento del terreno.</p>

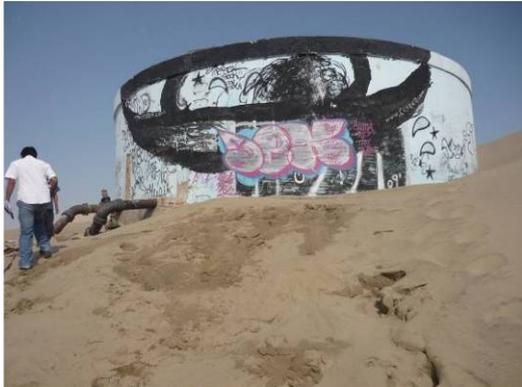
<p>R. Huacachina.- Es un reservorio apoyado en un cerro de arena, con estructura de concreto armado, de forma circular. La erosión provocada por el viento ha producido el colapso de la caseta de válvulas. En todo el contorno del reservorio se observan fisuras horizontales próximas a la base, lo que indica que el concreto está siendo sometido a tracción y flexión, al quedar su base al descubierto, a modo de un voladizo. Se aprecia también la pérdida de agua en los empalmes de la tubería de aducción.</p>

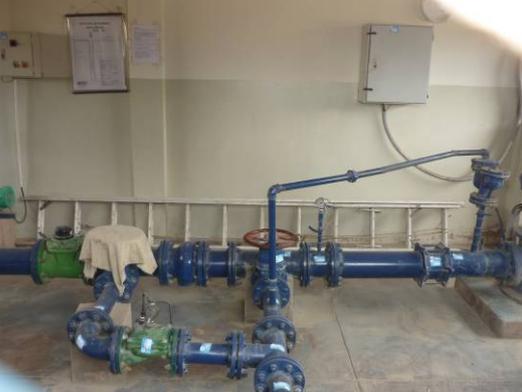
<p>Pozo San Carlos.- Consiste en un ambiente de albañilería confinada con elementos de concreto. No presenta agrietamientos en sus muros. El techo es ligero, siendo la cobertura de planchas Eternit, que se encuentra en mal estado. Se ubica en un parque a poca distancia del pozo antiguo. No tiene cerco perimétrico, por lo que es vulnerable a vandalismo o robo. Su vulnerabilidad por sismo y por inundación es baja. Sin embargo, una lluvia intensa puede afectarle, por el estado actual de la cobertura.</p>

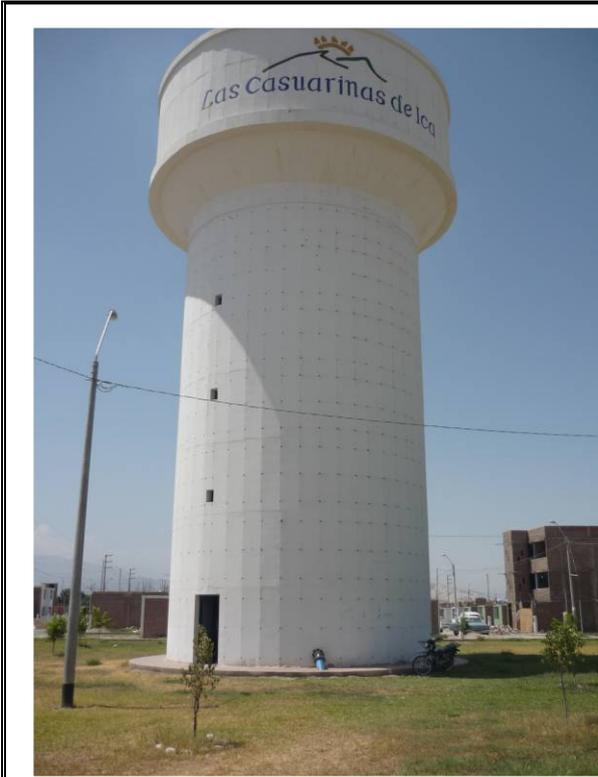
R. Las Casuarinas.- Es un reservorio elevado de concreto armado de forma circular, con capacidad de 500 m3.

Su confección es reciente y se ha hecho, cumpliendo las normas constructivas. Se encuentra, estructuralmente, en buenas condiciones, por lo cual consideramos su vulnerabilidad ante un sismo como baja. En cuanto al peligro de inundación, el reservorio está fuera del área de influencia de un desborde del río Ica.

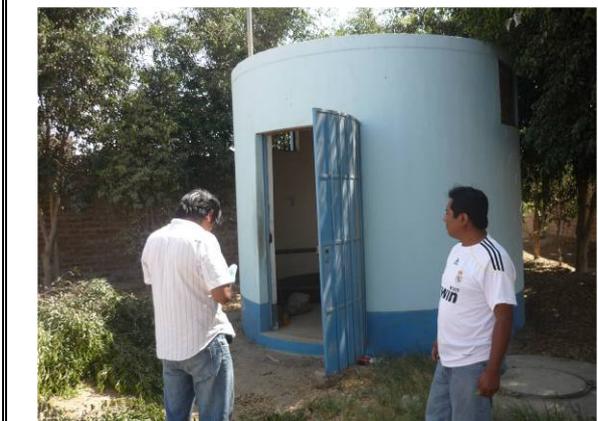
CBD Sol de Huacachina.- Es un ambiente pequeño, cuya estructura es de albañilería confinada con elementos de concreto, en forma circular. Está en buenas condiciones. No tiene cerco perimétrico por lo que está expuesta a robo o vandalismo. El terreno está saneado, como propiedad de EMAPICA. No es afectable por inundación, dada la lejanía del río Ica. El sismo del 2007 no le afectó.

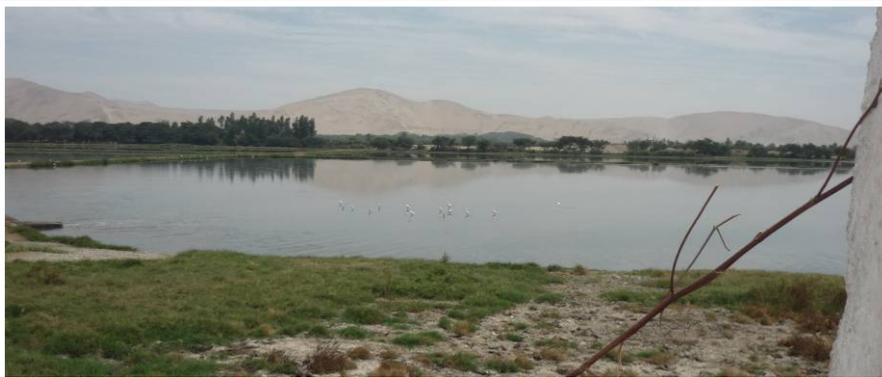
Planta de Tratamiento de Cachiche. - Consiste en 4 lagunas de oxidación, ubicadas en el extremo sur de la ciudad de Ica, sobre la ribera derecha del río Ica. Esta planta recibe las descargas de aguas servidas de toda la ciudad de Ica, incluyendo las urbanizaciones que tienen abastecimiento de agua potable, al margen de EMAPICA.

Su vulnerabilidad por exposición a la inundación del río Ica es alta, como se evidenció en 1998, con el desborde del río Ica, llenando de lodos el lugar. Su cota al ingreso de la Planta se encuentra a nivel del borde del cauce del río. La vulnerabilidad por sismo es baja, dado que es una zona estable, alejada de la ciudad y por lo tanto, despoblada. La seguridad del lugar es mala, dado que el cerco perimétrico se encuentra roto o inexistente en varios puntos, por lo que cualquier persona podría ingresar al lugar.

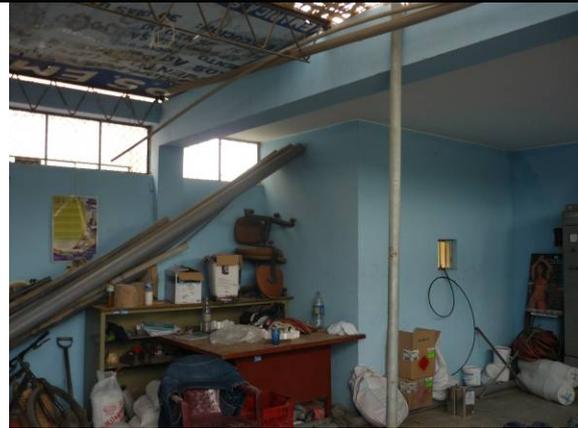
Foto N° 6
Estación de bombeo tiene estructura aporticada en buen estado

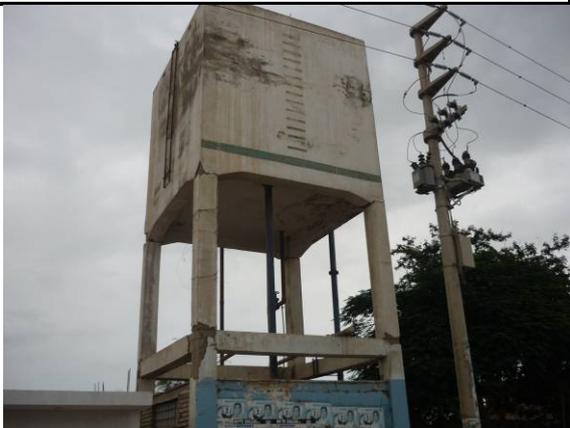
Foto N° 9
Reservorio que colapsó con el sismo 2007

R. Los Aquijes	60	27				Demolición parcial. Parte superior (2 cubas) Area= 400 m2
REDES MATRICES	D (pulg)	Tipo	Long. (m)	Antig		
Matriz 1	6	PVC	200	5,00	1 falla en tubería	Adquisición de 1 collarin para stock.
REDES SECUNDARIAS	D (pulg)	Tipo	Long. (m)	Antig		
Cluster 1	2	PVC	1 034	0-5	2 fallas en tubería	Fondos contingencia para adquisición e instalación de 12 m de tubería.
Cluster 2	3	PVC	1 891	0-5	2 fallas en tubería	Fondos contingencia para adquisición e instalación de 12 m de tubería.
Cluster 3	3	AC	200	25	1 fallas en tubería	Fondos contingencia para adquisición e instalación de 6 m de tubería.
Cluster 4	4	PVC	2 005	0-5	3 fallas en tubería	Fondos contingencia para adquisición e instalación de 18 m de tubería.
Cluster 5	4	AC	900	25	1 fallas en tubería	Fondos contingencia para adquisición e instalación de 6 m de tubería.
COLECTORES SECUNDARIOS	D (pulg)	Tipo	Long. (m)	Antig		
COLECTORES PRINCIPALES	D (pulg)	Tipo	Long. (m)	Antig

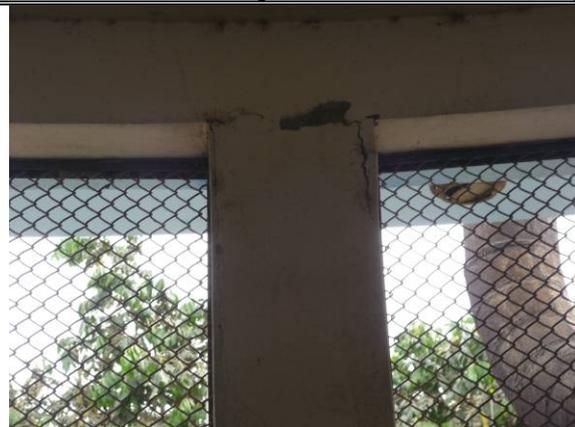
Foto N° 6
Estructura fisurada por problema de “columna
corta” – Cámara BAS

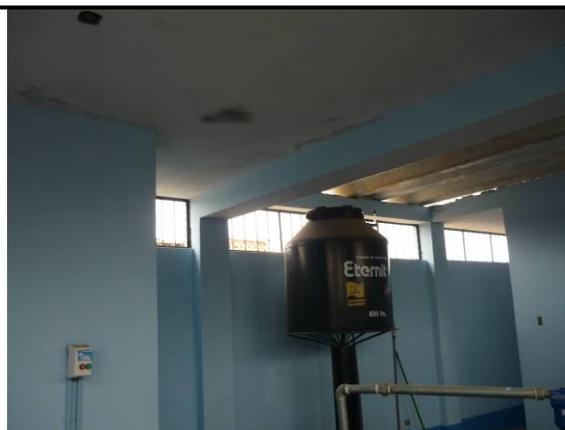
Foto N° 14
Estructura apertada en buen estado Pozo y EB N°2 - Parcona

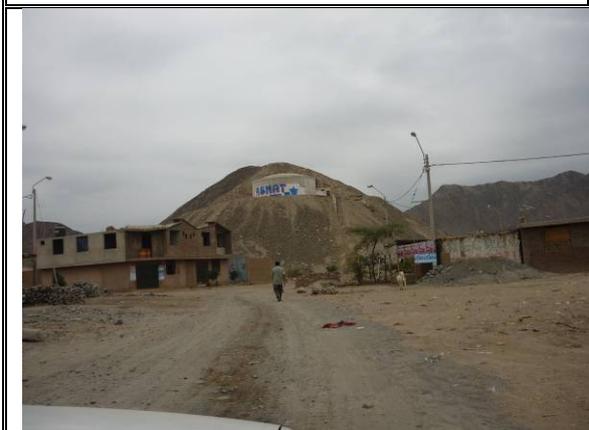
Foto N° 15
Reservorio apoyado - Parcona

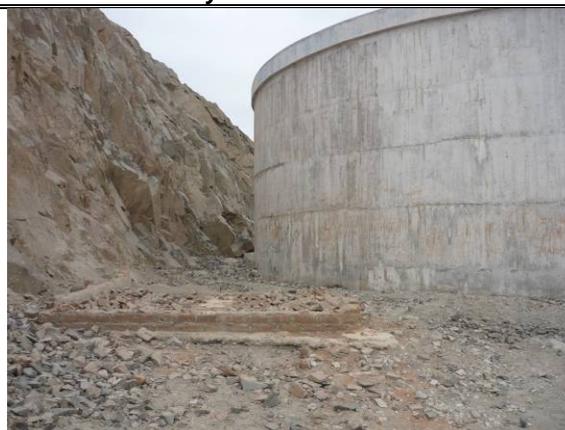
Foto N° 16
Reservorio cimentado sobre roca sana; carece de cerco perimétrico - Parcona

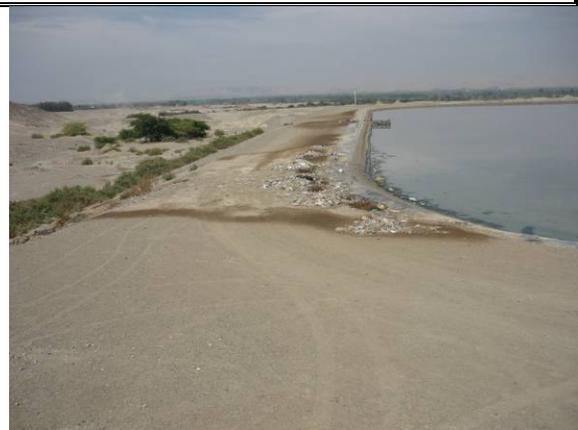
Foto N° 22
Ultima laguna y descarga de las aguas a zona agrícola –Planta de Tratamiento de A.S. – Yaurilla- Parcona
