RESOLUCIÓN DE GERENCIA GENERAL

N° 428 -2024-GG-EPS EMAPICA S.A.

PLAN N° 002-2024-GRD-EMAPICA

PLAN DE CONTINGENCIA ANTE MOVIMIENTOS SÍSMICOS DE LA EPS EMAPICA S.A. 2024 - 2025

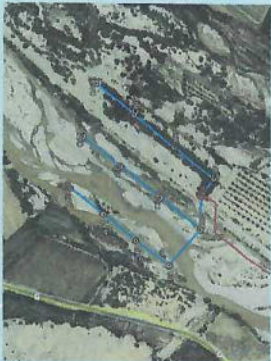
Vulnerabilidad del Sistema		Fuente: Galería filtrante							
Exposición (EXP)	PTJ	Fragilidad (FRA)	PTJ	Reforzamiento (Rf)	PTJ	Redundancia (Rd)	PTJ	TT	NIVEL
<p>Localización del sistema respecto a los peligros Peligro N°1. Movimientos sísmicos Según el mapa de peligros y riesgos por inundaciones. Las líneas de impusión experimentan directamente las vibraciones del suelo durante un sismo, por lo que se considera una distancia muy cercana (0 - 100 metros). MUY ALTO (4).</p>	4	<p>Material y Tecnología (Estructuras): -La galería está compuesta por grava y tierra apisonada. MUY ALTO (4)</p>	4						BAJA
<p>Antecedentes respecto a la ocurrencia de peligros Peligro N°1. Movimientos sísmicos El 15 de agosto de 2007, en la zona sur de la costa central del Perú, tuvo lugar un terremoto de 7,9 grados de magnitud en la escala de Richter. Las zonas más afectadas fueron las provincias de Pisco, Chincha e Ica. Los sistemas de agua potable y saneamiento en particular fueron dañados. ALTO (3)</p>	3	<p>Material y Tecnología (Tuberías): La galería cuenta con tubería de HD K. MEDIO (2)</p>	2	No existen medidas de protección y/o reforzamiento estructural ejecutada. Correspondiendo una puntuación de 1,00	1		1	11

<p>Nivel de efecto del evento Peligro N°1. Movimientos sísmicos El evento causó daño a la infraestructura, demandando entre 72 a 120 horas de rehabilitación. ALTO (3)</p>	3	<p>Material y Tecnología (Accesorios y válvulas): -Presenta unión flexible. MEDIA (2)</p>	2						
		<p>Aplicación de normas: No se evidencia incumplimiento de la norma. BAJO (1)</p>	1						
		<p>Antigüedad: Las tuberías tienen 5 años de antigüedad. BAJO (1)</p>	1						
		<p>Estado de Operación y Mantenimiento: Se realiza mant. preventivo. MEDIO (2)</p>	2						
REGISTRO FOTOGRAFICO

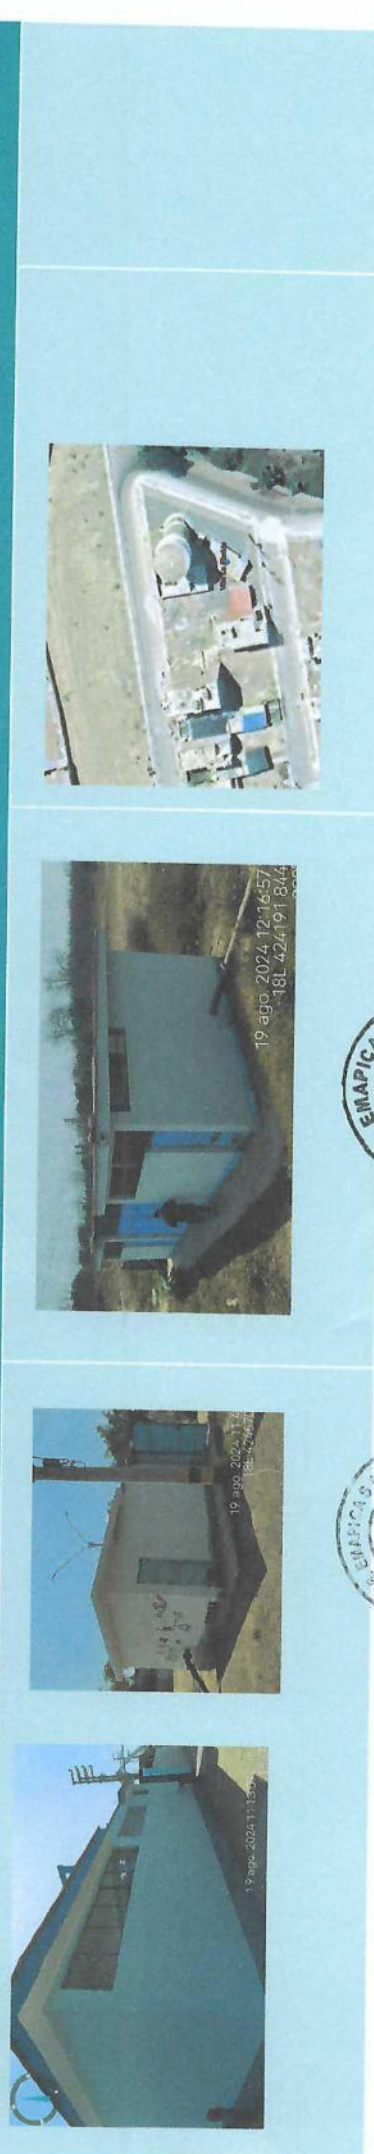
Fuente: Pozo MALECON ACHIRANA, TARAPACA

Se cuenta con otra fuente de agua lista para usar en caso esta deje funcionar por algún motivo. Correspondiendo una puntuación de 1.00

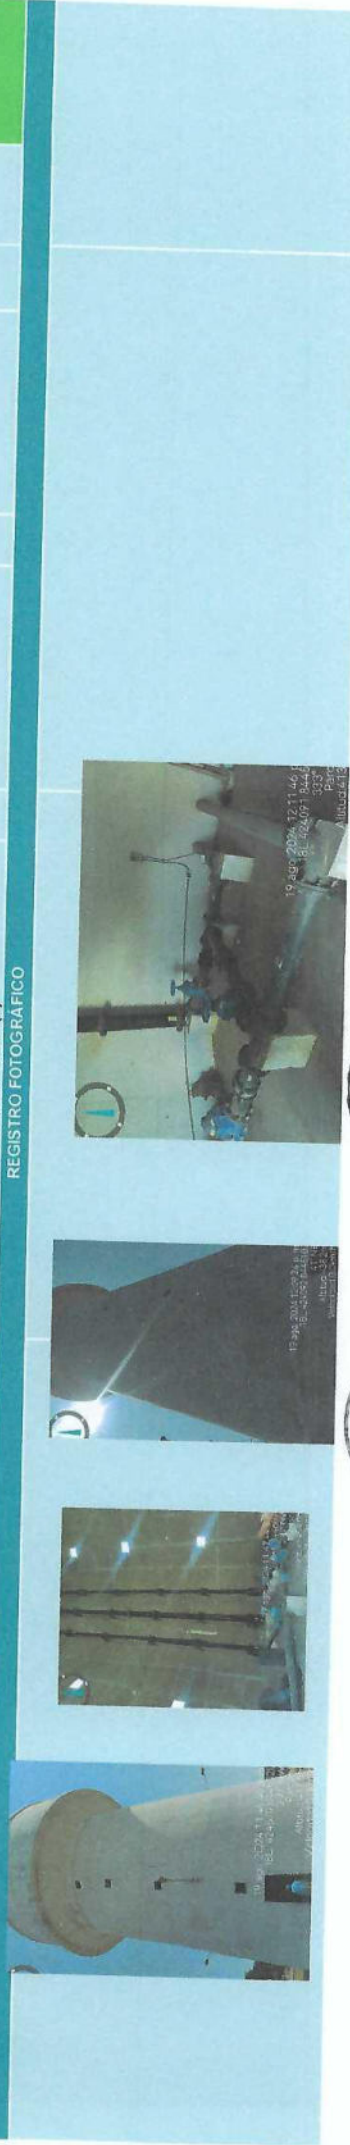
Vulnerabilidad del Sistema		Reservorios ALAMEDA DE PARCONA, ORONGO, VILLA LA FLORIDA							
Exposición (EXP)	PTJ	Fragilidad (FRA)	PTJ	Reforzamiento (Rf)	PTJ	Redundancia (Rd)	PTJ	PTJ TT	NIVEL
<p>Localización del sistema respecto a los peligros Peligro N°1. Movimientos sísmicos Los sismos se originan en el interior de la tierra y se propagan por ella en todas direcciones en forma de ondas las cuales viajan a diferentes velocidades generando movimientos del suelo tanto en forma vertical como horizontal. El pozo tiene contacto directo con la superficie del suelo por lo que la localización del sistema respecto al peligro asume el criterio muy cercano (entre 0 y 100 metros) MUY ALTO (4).</p>	4	<p>Material y Tecnología: -La estructura es resistente. BAJA (1) -Tiene tuberías de HDP. BAJA (1) - Sus accesorios y válvulas son de unión flexible. ALTO (1)</p>	3						
<p>Antecedentes respecto a la ocurrencia de peligros Peligro N°1. Movimientos sísmicos El 15 de agosto de 2007, en la zona sur de la costa central de Perú, tuvo lugar un terremoto de 7,9 grados de magnitud en la escala de Richter. Las zonas más afectadas fueron las provincias de Pisco, Chincha e Ica. Los sistemas de agua potable y saneamiento en particular fueron dañados. ALTO (3)</p>	3	<p>Aplicación de normas: Se evidencia cumplimiento de normas. BAJA (1)</p>	1	<p>No existen medidas de reforzamiento 1.0</p>	1	<p>Se cuenta con otro reservorio que suplirá al componente. Correspondiendo una puntuación de 1.0</p>	1	8	BAJA

<p>Nivel de efecto del evento Peligro N°1. Movimientos sísmicos El evento causó daño a la infraestructura, demandando entre 72 a 120 horas de rehabilitación. ALTO (3).</p>	3	<p>Antigüedad: La antigüedad equivale a 5 años. BAJO (1)</p>	1						
		<p>Estado de Operación y Mantenimiento: Mantenimiento preventivo completo. BAJA (1)</p>	1

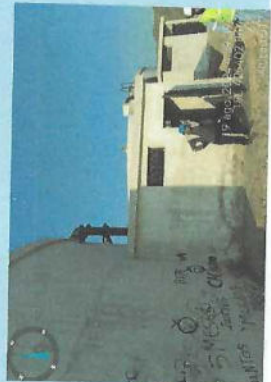
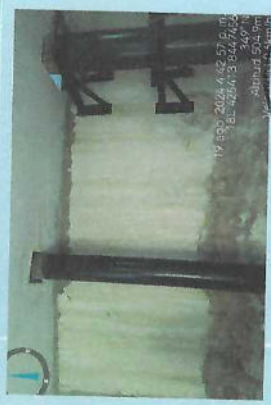
Vulnerabilidad del Sistema		Reservorio ELIANE KARP TARAPACA							
Exposición (EXP)	PTJ	Fragilidad (FRA)	PTJ	Reforzamiento (Rf)	PTJ	Redundancia (Rd)	PTJ	PTJ/IT	NIVEL
Localización del sistema respecto a los peligros Peligro N°1. Movimientos sísmicos Los sismos se originan en el interior de la tierra y se propagan por ella en todas direcciones en forma de ondas las cuales viajan a diferentes velocidades generando movimientos del suelo tanto en forma vertical como horizontal. El pozo tiene contacto directo con la superficie del suelo por lo que la localización del sistema respecto al peligro asume el criterio muy cercano (entre 0 y 100 metros) MUY ALTO (4).	4	Material y Tecnología: -La estructura es resistente. BAJA (1) - Tiene tuberías de HDP . BAJA (1) - Sus accesorios y válvulas son de unión flexible. ALTO (1)	3						
Antecedentes respecto a la ocurrencia de peligros Peligro N°1. Movimientos sísmicos El 15 de agosto de 2007, en la zona sur de la costa central del Perú, tuvo lugar un terremoto de 7,9 grados de magnitud en la escala de Richter. Las zonas más afectadas fueron las provincias de Pisco, Chincha e Ica. Los sistemas de agua potable y saneamiento en particular fueron dañados. ALTO (3)	3	Aplicación de normas: Se evidencia cumplimiento de normas. BAJA (1)	1	No existen medidas de reforzamiento 1.0	1	Se cuenta con otro reservorio que suplir al componente. Correspondiendo una puntuación de 1.0	1	9.5	BAJA

Nivel de efecto del evento Peligro N°1. Movimientos sísmicos El evento causó daño a la infraestructura, demandando entre 72 a 120 horas de rehabilitación. ALTO (3).	3	Antigüedad: La antigüedad equivale a más de 35 años. MUY ALTO (4)	4						
		Estado de Operación y Mantenimiento: Mantenimiento preventivo completo. BAJA (1)	1

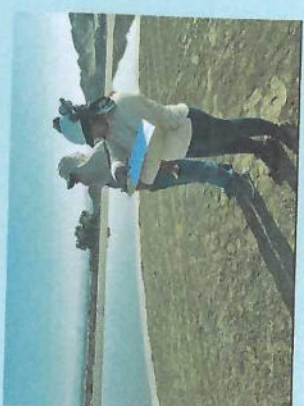
Vulnerabilidad del Sistema		Planta de tratamiento de aguas residuales de Yaurilla										
Exposición (EXP)	PTJ	Fragilidad (FRA)	PTJ	Reforzamiento (Rf)	PTJ	PTJ	PTJ	PTJ	PTJ	PTJ	PTJ	NIVEL
<p>Localización del sistema respecto a los peligros Peligro N°1. Movimientos sísmicos Los sismos se originan en el interior de la tierra y se propagan por ella en todas direcciones en forma de ondas las cuales viajan a diferentes velocidades generando movimientos del suelo tanto en forma vertical como horizontal. El nudo tiene contacto directo con la superficie del suelo por lo que la localización del sistema Antecedentes respecto a la ocurrencia de peligros Peligro N°1. Movimientos sísmicos El 15 de agosto de 2007, en la zona sur de la costa central del Perú, tuvo lugar un terremoto de 7,9 grados de magnitud en la escala de Richter. Las zonas más afectadas fueron las provincias de Pisco, Chincha e Ica. Los sistemas de agua potable y saneamiento en particular fueron dañados. ALTO (3)</p>	4	<p>Material y tecnología: Estructuras Estructura de baja resistencia. ALTO (3)</p>	3

<p>Peligro N°1. Movimientos sísmicos El evento causó daño a la infraestructura, demandando entre 71 a 120 horas de rehabilitación. ALTO (3)</p>	3	<p>Material y tecnología: Tuberías Las tuberías son de PVC. MEDIO (2)</p>	2									
		<p>Material y tecnología: Accesorios y Válvulas Las válvulas de las cámaras son de fierro fundido. MEDIO (2).</p>	2	<p>No existen medidas de protección y/o reforzamiento estructural ejecutadas. Correspondiendo una puntuación de 1.00</p>	1							
		<p>Aplicación de normas: Se evidencia un cumplimiento parcial. MEDIO (2).</p>	2									
		<p>Antigüedad: Tiene entre 15-35 años. ALTO (3)</p>	3									
		<p>Estado de operación y mant. Mantenimiento preventivo cumplido parcialmente. MEDIO (2)</p>	2									
REGISTRO FOTOGRÁFICO

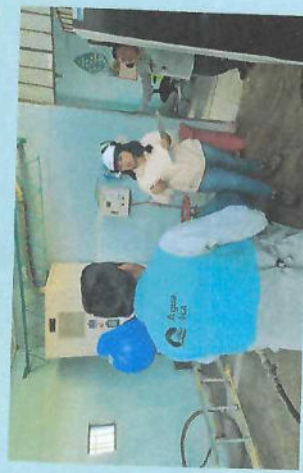
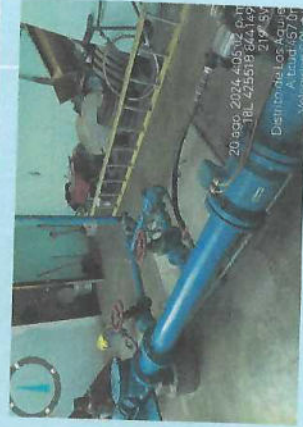
3	<p>Aplicación de normas: Las estructuras, tuberías, accesorios y válvulas, y equipos del pozo evidencian cumplimiento de las normas. BAJO (1).</p>	1	<p>Sin medida alguna ejecutada. Correspondiendo una puntuación de 1,00</p>	1	11	BAJA
	3	<p>Antigüedad: La antigüedad de la estación de bombeo esta entre 6 a 14 años. MEDIO (2)</p>	2				
		<p>Estado de Operación y Mantenimiento: Para las estructuras, tuberías, accesorios y válvulas, y equipos del pozo no se cuenta con un manual de O&M pero si se da el mantenimiento preventivo parcialmente. MEDIO (2).</p>	2
